## Zustandsanalyse Gebäudetechnik Bosshartschüür und Bossharthauss, Windisch

**Thema: Zustandsanalyse Sanitär,  
Heizung und Lüftung**

Verfasser: Hossle GmbH  
Fröhlichstrasse 55  
5200 Brugg  
21. September 2015

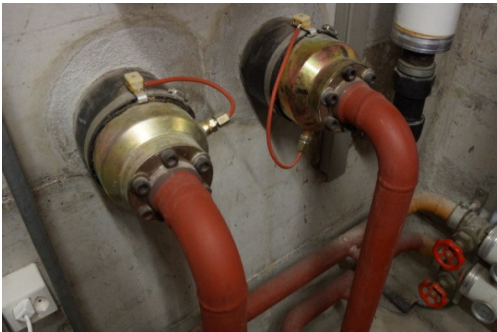
| BKP | Anlage / Bauteil | Lebensdauer | Zustand | Foto |
|---|---|---|---|---|
| 24 | Fernleitung | 10 Jahre | Mittel | |

Grundsätzlich ist der Zustand in Ordnung. Die Leitungen sind neu erstellt worden. Die Leitungsdämmung sollte zur Vermeidung von Wärmeverlusten ergänzt werden.

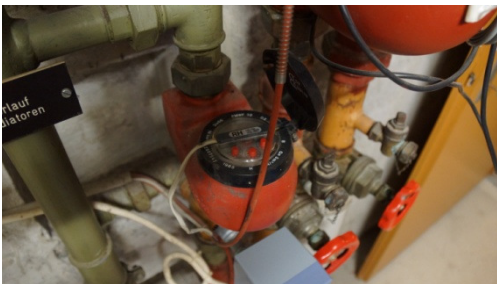
| 24 | Wärmezähler | 0 Jahre | Schlecht | |

Die Wärmezähler sind teilweise defekt und müssen ersetzt werden

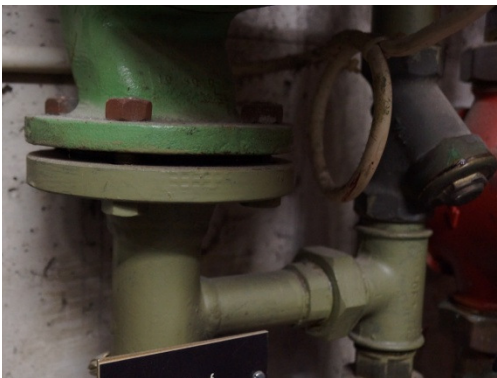
| 24 | Rohrleitungen | 5-10 Jahre | Mittel | |

Die Rohrleitungen und Verbindungen können nur visuell geprüft werden. Rohrleitungsproben wurden keine gemacht. Somit ist der innere Zustand nicht abschliessend zu bestimmen. Die Leitungen weisen teilweise Korrosionsspuren auf. Diese können zu Undichtigkeiten führen. Aktuell sind gemäss Aussage des Technischen Dienst keine grösseren Probleme vorhanden.

Bei einer Sanierung der Gebäude, sollte der Ersatz der Leitungen vorgesehen werden.

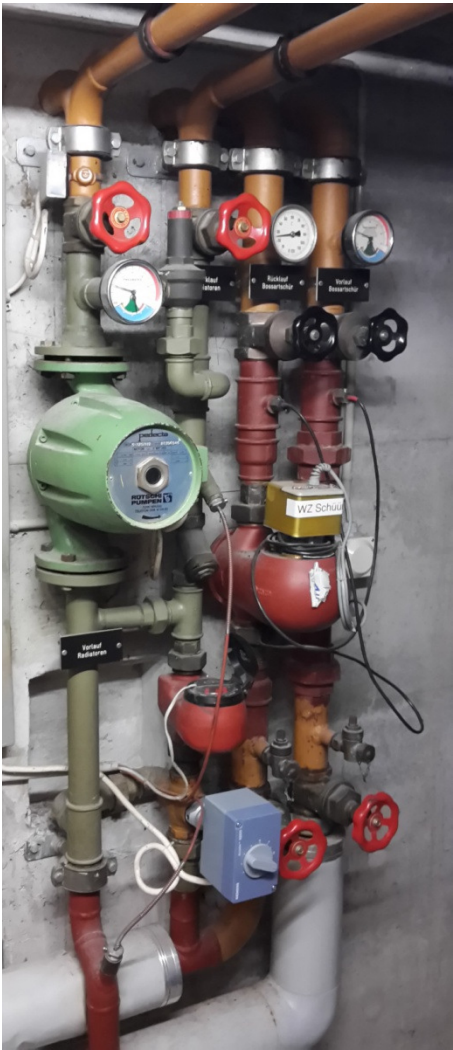
| 24 | Heizungsgruppe | 0-2 Jahre | Schlecht | |

Die Heizungsgruppen erfüllen zurzeit den Zweck und laufen ohne Störung. Sämtliche Komponenten haben unterdessen ihre Lebensdauer erreicht, respektive überschritten. An der Pumpe konnten Lagerschäden dedektiert werden. Weiter entspricht diese nicht mehr dem Stand der Technik, was zu einem übermässigen Stromaufwand führt. Ein Ersatz der Pumpe durch ein energieeffizienteres Model empfiehlt sich.

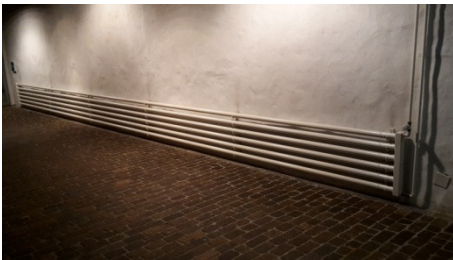
| 24 | Heizkörper | 10 Jahre | Gut | |

An den Heizkörpern konnten keine Mängel festgestellt werden. Die Funktionalität ist gemäss Aussage des technischen Dienst sichergestellt. Sämtliche Heizkörper sind mit Thermostatventilen ausgerüstet, so dass eine Regulierung pro Raum sichergestellt ist.

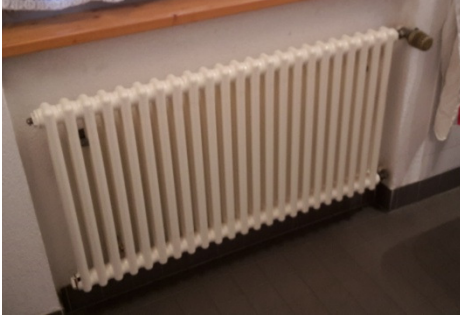
| 24 | Heizungsgruppe | 10 Jahre | Gut | |

Bis auf kleine Farbkratzer können keine Schäden an den Heizkörpern festgestellt werden. Bei einer Sanierung der Räumlichkeiten, kann ein Neuanstrich der Heizkörper vorgesehen werden.

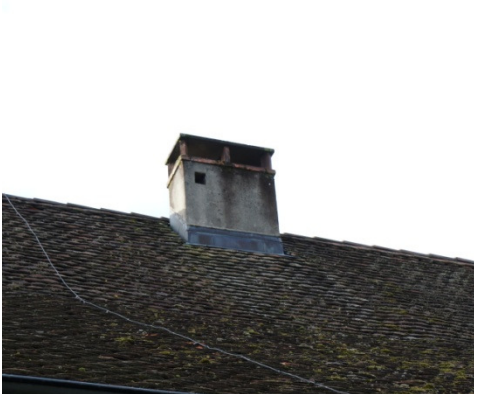
| 24 | Kamin | 10 Jahre | Gut | |

Optisch ist der Kamin in einem guten Zustand. Beanstandungen seitens Kaminfeger liegen keine vor. Somit kann davon ausgegangen werden, dass dieser in den nächsten Jahren nicht ersetzt werden muss.

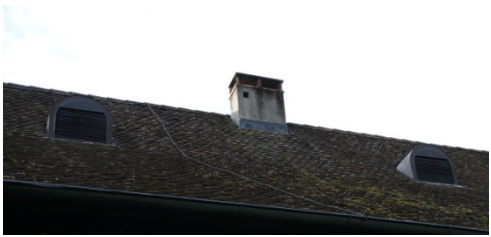
| BKP | Anlage / Bauteil | Lebensdauer | Zustand | Foto |
|---|---|---|---|---|
| 244 | Aussen- Fortluft | 10 Jahre | Gut | |
| Die Aussenluftfassung sowie der Fortluftaustritt sind auf dem Dach angeordnet. Die horizontale Distanz ist nach Empfehlung der SIA 382/1 zu klein, was zu Geruchsbelästigungen führen kann. Da keine Reklamationen bekannt sind, kann diese Situation belassen werden. Bei einem Umbau sollte die Situation angepasst werden. Somit kann ein Kurzschluss | | | | |

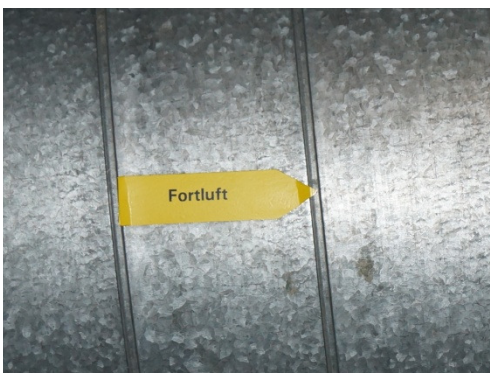
| BKP | Anlage / Bauteil | Lebensdauer | Zustand | Foto |
|---|---|---|---|---|
| 244 | Aussen- Fortluft | 0-2 Jahre | Schlecht | |
| Die nach Energiegesetz vorgeschriebene Dämmung der Aussenluft sowie der Fortluft ist nicht vorhanden. Diese sollte aus energetischen Gründen nachgerüstet werden. | | | | |

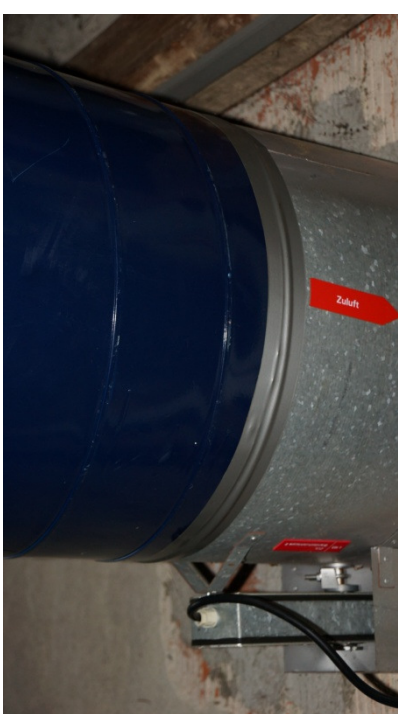
| BKP | Anlage / Bauteil | Lebensdauer | Zustand | Foto |
|---|---|---|---|---|
| 244 | Zuluft | 0-2 Jahre | Schlecht | |

Die nach Energiegesetz vorgeschriebene Dämmung der Zuluft im kalten Bereich ist nicht vorhanden. Diese sollte aus energetischen Gründen nachgerüstet werden.

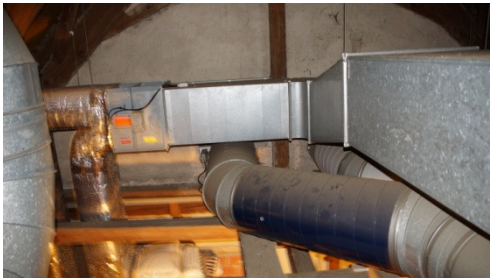
| 244 | Abluft | 0-2 Jahre | Schlecht | |

Die nach Energiegesetz vorgeschriebene Dämmung der Abluft im kalten Bereich ist nicht vorhanden. Diese sollte aus energetischen Gründen nachgerüstet werden.

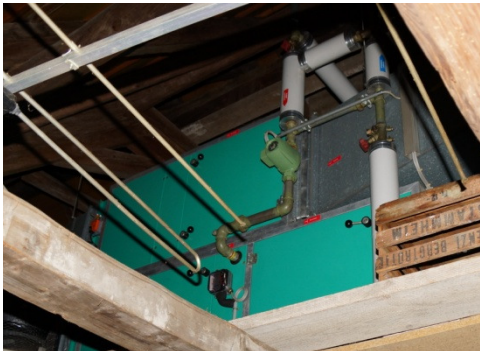
| 244 | Luftaufbereitung | 5-10 Jahre | mittel | |

Beschwerden bezüglich Funktionalität der Anlage sind keine bekannt. Die Anlage erfüllt seinen Funktion gemäss Aussage technischem Dienst vollumfänglich.

Es wurde angemerkt, dass der Volumenstrom sehr gross ist und dieser gegebenenfalls reduziert werden könnte. Da die Beheizung der Räume unter anderem mit der Lüftung erfolgt, kann der Volumenstrom nur begrenzt reduziert werden. Die bestehende Steuerung und Regulierung der Anlage kann dies nicht. Somit müsste die Anlage umgebaut werden. Der Aufwand für diesen Umbau ist in keinem Verhältnis zum Ertrag, betrachtet man die Betriebszeit innerhalb eines Jahres.

Bei einem solchen Umbau müsste die komplette Lüftungsanlage ersetzt werden, da aktuell keine Wärmerückgewinnung installiert ist. Dies entspricht nicht mehr den aktuellen Energievorschriften und müsste bei einem Umbau der Anlage richtiggestellt werden.

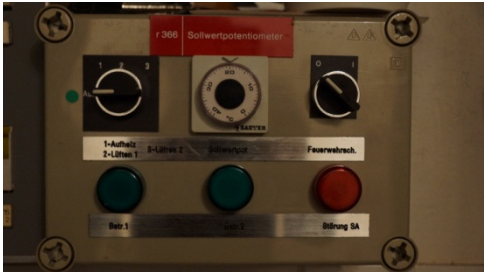
| 244 | Regulierung | 5-10 Jahre | mittel | |

Die Ein- und Ausschaltung der Anlage erfolgt manuell. Die Regulierung der Lüftung ist automatisiert und nach Raumtemperatur geführt.

Dies ist zweckmässig und durch den Betreiber gut handelbar. Bei einem Defekt der Anlage / Regulierung, kann es zu Ersatzteilproblemen kommen, da einige Komponenten nicht mehr

erhältlich sind.

Somit ist ein ersatz der Regulierung in den kommenden Jahren in betracht zu ziehen.

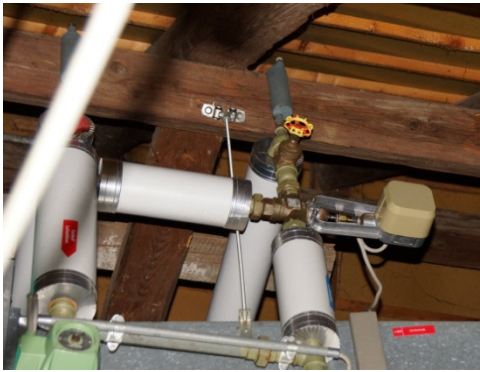
| 244 | Lufterhitzerpumpe | 2-5 Jahre | mittel | |

Die Lufterhitzerpumpe sowie das Regelventil sind aus dem Erstellungsjahr und haben ihre Lebensdauer erreicht. Ein Ersatz der Pumpe durch eine Energieeffizientere ist empfehlenswert.

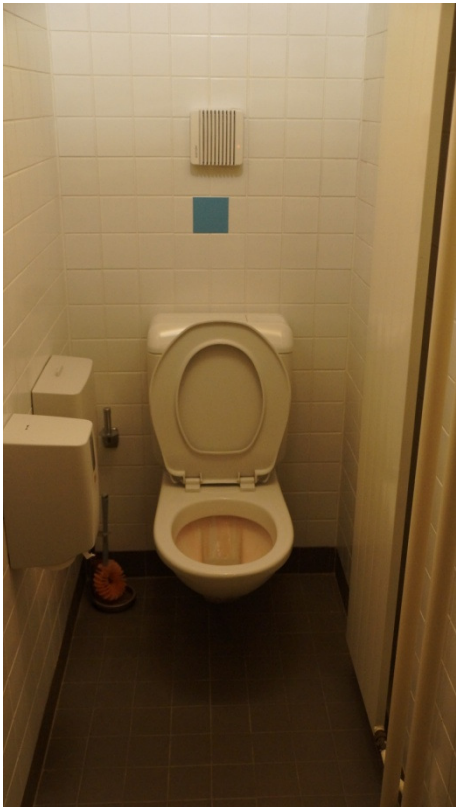
| 244 | Abluft WC Anlage | 10 Jahre | Gut | |

Die Abluft der WC – Anlagen sowie Duschen erfolgt über Einzellventilatoren, welche über den Lichtschalter in Betrieb genommen werden. Optisch sind diese in einem guten Zustand.

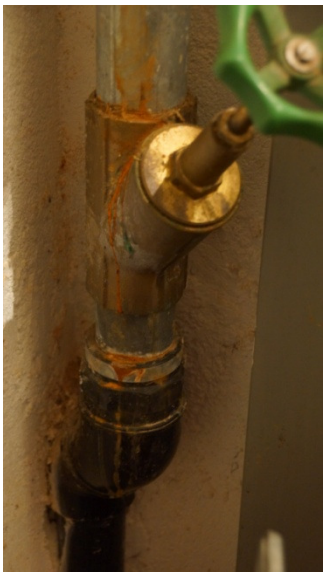
| BKP | Anlage / Bauteil | Lebensdauer | Zustand | Foto |
|---|---|---|---|---|
| 25 | Wasserzuleitung | 0-2 Jahre | Schlecht | |
| Es ist starke Korrosion festzustellen. Eine künftige Leckage ist nicht auszuschliessen. Der Ersatz der Wasserzuleitung sowie der Armaturen empfiehlt sich rasch möglichst. | | | | |

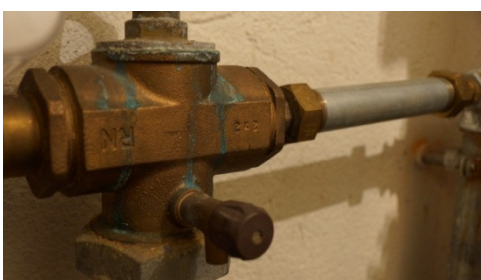
| BKP | Anlage / Bauteil | Lebensdauer | Zustand | Foto |
|---|---|---|---|---|
| 25 | Verteilbatterie | 0-2 Jahre | Schlecht | |
| Die Kaltwasserverteilung ist in einem schlechten Zustand. Die Armaturen sind korrodiert, die Ventile schliessen nicht mehr richtig. Ein Ersatz empfiehlt sich im Zusammenhang mit der Gebäudeeinführung. | | | | |

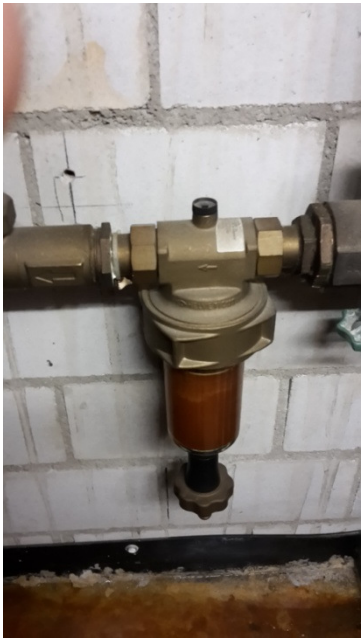
| 25 | Feinfilter | 0-2 Jahre | Schlecht | |

Der Filter ist stark verschmutzt und sollte gereinigt werden.

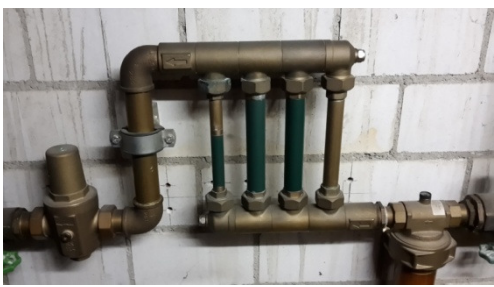
| 25 | Feinfilter | 10 Jahre | Mittel | |

Im Bereich der Wasserverteilung ist eine physikalische Wasseraufbereitung installiert. Grundsätzlich kann in diesem Zusammenhang die Funktionalität nicht geprüft werden. Aufgrund der restlichen optischen Leitungsproben, kann aber davon ausgegangen werden, dass die Wirkung nicht den gewünschten Nutzen erbringt.

Zum Schutz der bereits sanierten Leitungen, empfehlen wir den Einbau einer Enthärtungsanlage.

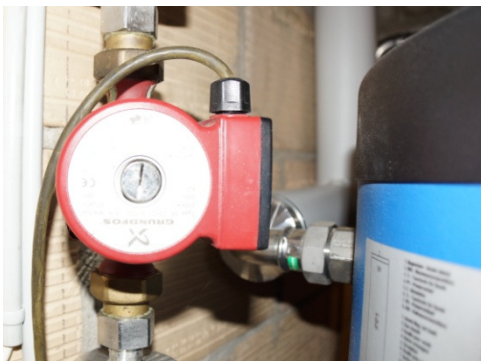
| 25 | Zirkulationspumpe | 2-5 Jahre | Mittel | |

Die Zirkulationspumpe ist grundsätzlich funktionstauglich. Aus energetischen Gründen empfiehlt sich ein Ersatz dieser Pumpen bei der nächsten Sanierung der Anlage.

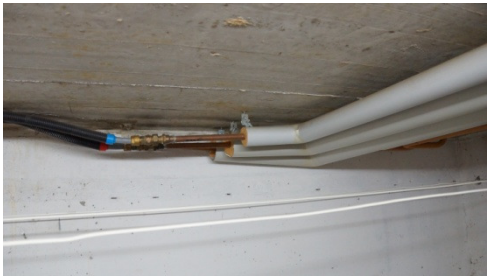
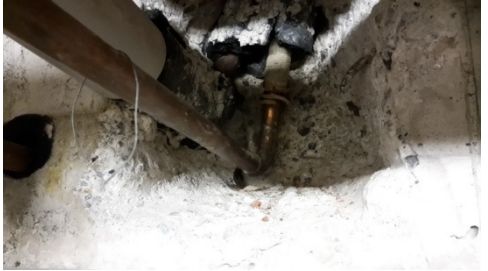
| 25 | Leitungen | 2-5 Jahre | Mittel | |

Ein Grossteil der Leitungen wurde in den vergangenen Jahren mittels Innensanierung revidiert. Somit ist eine Leckage in den nächsten Jahren eher unwahrscheinlich. Da die Lebensdauer solcher Sanierungen noch ungewiss ist, empfiehlt sich die Sanierung der Wasserleitungen bei dem nächsten grösseren Umbauarbeiten in Angriff zu nehmen.

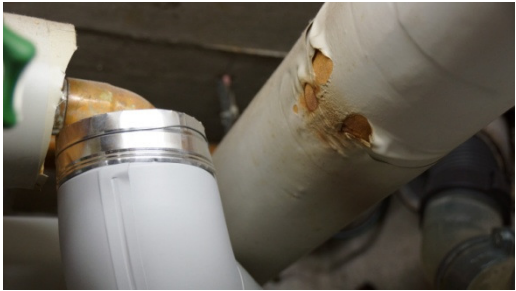
| 25 | Dämmungen | 0-2 Jahre | Schlecht | |

Die Leitungsdämmungen werden bei den letzten Arbeiten beschädigt und nicht überall fachgemäss ergänzt werden. Aus energetischen Gründen, sollten diese schnellstmöglich angepasst werden.

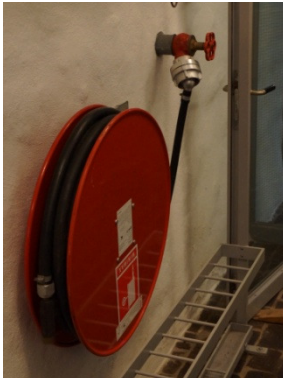
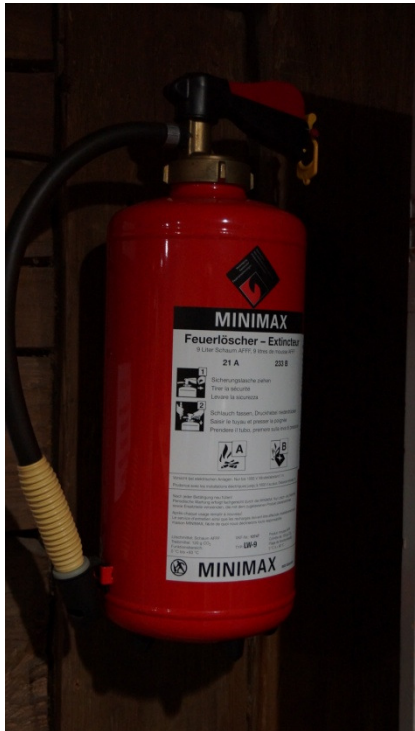
| 25 | Löscheinrichtungen | 2-5 Jahre | gut | |

Die notwendigen Löscheinrichtungen sind vorhanden und werden gemäss Vorschriften gewartet. Die Nächste Wartung ist in 2 Jahren fällig.

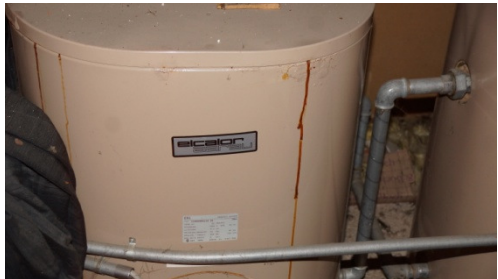
| 25 | Warmwasserspeicher | 2-5 Jahre | Schlecht | |

Die Warmwasserspeicher stammen aus den Erstellungsjahren. Die Lebensdauer ist erreicht. Starke Korrosion ist feststellbar, weiter sind die Speicher rein elektrisch beheizt. Dies muss bei einer Sanierung angepasst werden.

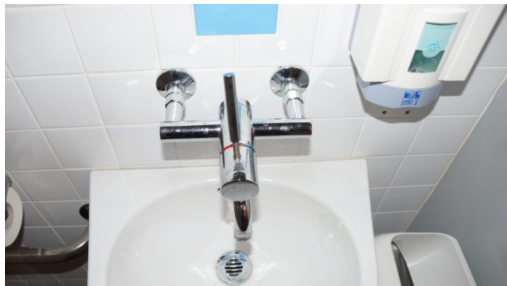
| 25 | Armaturen | 2-5 Jahre | mittel | |

Die Armaturen weisen optisch keine Mängel auf. Erst beim bewegen der Mischbatterie stellt man fest, dass diese stark verkalkt sind und kaum mehr bedienbar sind. Ein Ersatz der Mischpatronen ist vorzusehen.

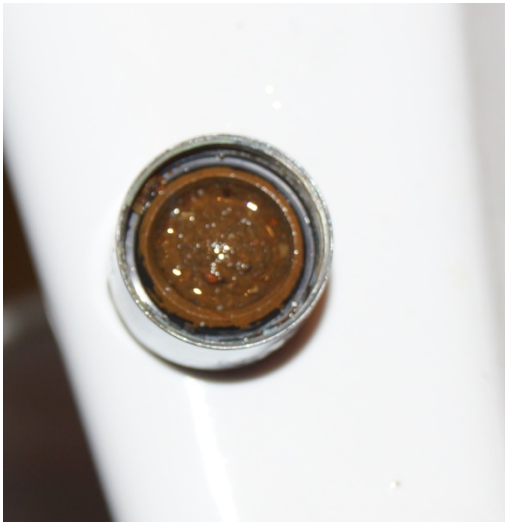
| 25 | Armaturen | 2-5 Jahre | Schlecht | |

Die Siebventile der Armaturen weisen starke Verschmutzungen auf. Die zeigt, dass der Filter in der Wasser-Verteilbatterie gereinigt werden muss. Die Leitungen allenfalls trotz der Sanierung weiter korrodieren. Die Ventile müssen gereinigt werden.

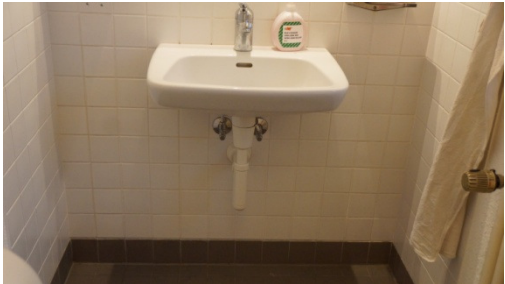
| 25 | Apparate | 10 Jahre | gut | |

Die Sanitärapparate weisen gewohnte Benutzungsspuren auf. Ein Ersatz in den nächsten Jahren ist nicht notwendig.

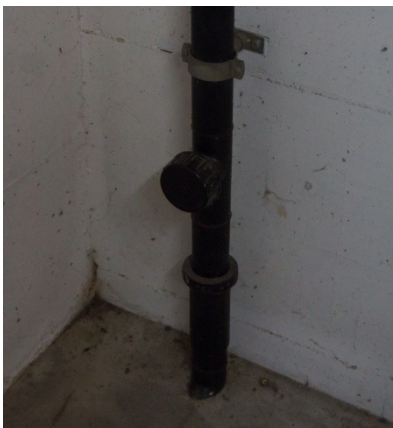
| 25 | Schmutzwasserleitungen | 5-10 Jahre | Mittel | |

Die Schmutzwasserleitungen sind grösstenteils aus Kunststoffrohren (PE) ausgeführt. Die notwendigen Putzöffnungen sind vorgesehen. Bei einer Gesamtsanierung sind Leitungsproben zu erstellen, so dass der innere Zustand kontrolliert werden kann. Eingemauerte Leitungen könnten aus Gus bestehen, was aber abschliessend nicht untersucht werden konnte. Der Zustand dieser eingemauerten Leitungen ist ungewiss.
