# Zustandsanalyse und Erneuerungsstrategie Schulbauten Gemeinde Windisch

Faktenblätter baulicher- und energetischer Zustand  
Sanierungsstrategie

| Datum | 27. Januar 2016 |

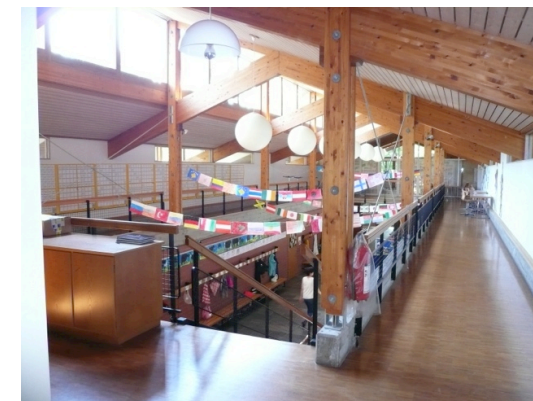
| Kurz-<br>b.(1) | Bezeichnung | Aufbau, Art | Bemerkung | Jahr (2) | Sanierungs-<br>zeitpunkt (3) | | | |
|---|---|---|---|---|---|---|---|---|
| Bi3 | Bodenbeläge UG | Werken und Korridor Korkzement zerrissen, Parket neu Musikz. (a) | | 1979 | ● | | | ● |
