Abteilung Planung & Bau Windisch  
**SÜSSBACHAREAL 1  
MASCHINENHALLE 4  
5210 WINDISCH**

**GEBÄUDECHECK BEZÜGLICH SCHADSTOFFE**

CHL10150.68 / Liestal, 14. November 2025

| Projekt | Gebäudecheck Schadstoffe vor Umbau |

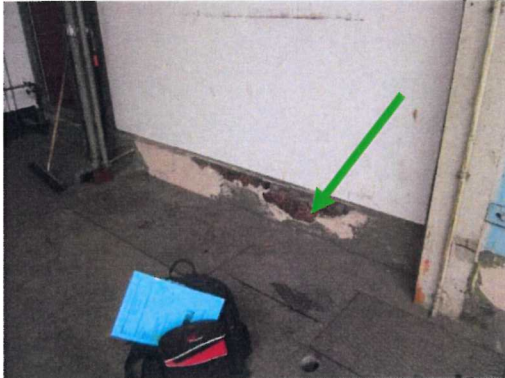
**Datenblatt: 1****Korkkleber mit Abrieb (Asbest)**

**Lage:**Halle EG  
Sockelbereich**Beschrieb:**

Kork geklebt mit Abrieb

**Beprobtes Material:**

Kork Kleber und Abrieb

**Proben-Nummer:**

1 / GKE-593

**Schadstoffbefund:**

kein Schadstoffnachweis

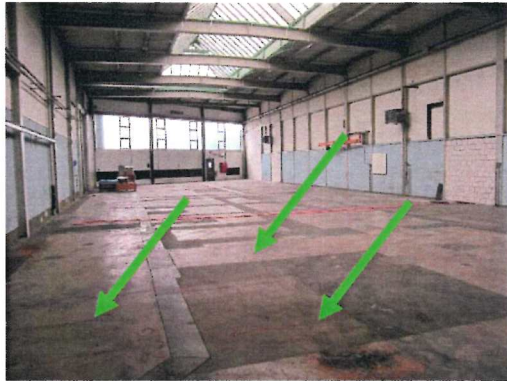
**Datenblatt: 2      Bodenüberzug (Asbest)**

| <b>Lage:</b> | Halle EG | <b>Beschrieb:</b> | verschiedene<br>Bodenüberzüge |
| <b>Beprobtes Material:</b> | Mischprobe | <b>Proben-Nummer:</b> | 2 / GKE-593 |
| <b>Schadstoffbefund:</b> | kein Schadstoffnachweis | <b>Asbest-Bindung:</b> | - |

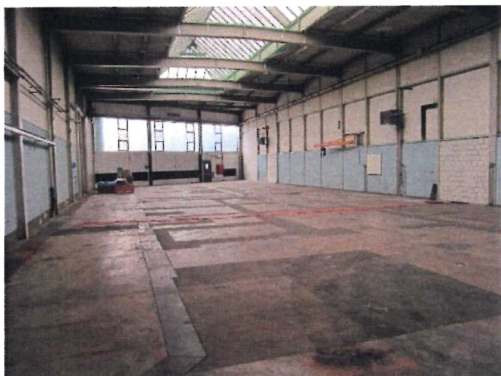
**Datenblatt: 3****Bodenplatte**

| <b>Lage:</b> | Halle EG | <b>Beschrieb:</b> | Bodenplatte durch Nutzung belastet |
| <b>Beprobtes Material:</b> | nein | <b>Proben-Nummer:</b> | keine |
| <b>Schadstoffbefund:</b> | Verdacht auf verschiedene Schadstoffe | <b>Asbest-Bindung:</b> | - |

| <b>Bemerkungen:</b> | Im gesamten Gebäude sind diverse Bodenplatten höchstwahrscheinlich durch die Nutzung mit verschiedenen Schadstoffen (z.B. Kohlenwasserstoffe) belastet. Vor einem Rückbau der Bodenplatte muss allenfalls (je nach Grösse und vorgesehene Entsorgung/Verwertung) zur Festlegung der Entsorgungswege eine Untersuchung mittels Bohrkernentnahmen durchgeführt werden. | | |

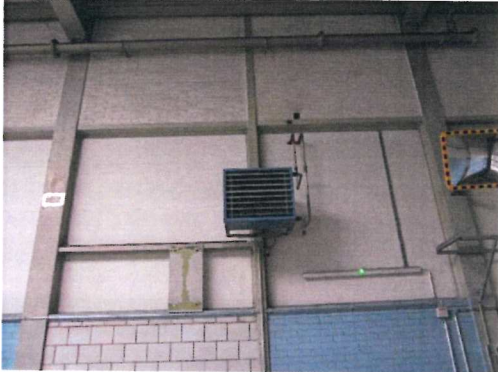
**Datenblatt: 4      Heizlüfter**

| <b>Lage:</b> | Halle EG | <b>Beschrieb:</b> | ältere Heizlüfter |
| <b>Beprobtes Material:</b> | nein | <b>Proben-Nummer:</b> | keine |
| <b>Schadstoffbefund:</b> | Verdacht auf Asbest | <b>Asbest-Bindung:</b> | - |

| <b>Bemerkungen:</b> | <p>In älteren Geräten/Anlagen muss mit asbesthaltigen Materialien gerechnet werden. Diese können nur mit zerstörenden Sondagen untersucht werden. Vor baulichen Eingriffen sollten Geräte und Anlagen untersucht werden, welche nicht am Stück ausgetragen werden können. Kleine Geräte, welche am Stück ausgebaut und ausgetragen werden können, sollten unbeschädigt direkt an eine Asbestsanierungsfirma oder an ein Entsorgungsunternehmen mit entsprechender Bewilligung zur Triage und Entsorgung übergeben werden.</p> | | |
