Asbest

Was Sie als Hauseigentümer
alles darüber wissen müssen

Haben Sie Asbest im Haus?

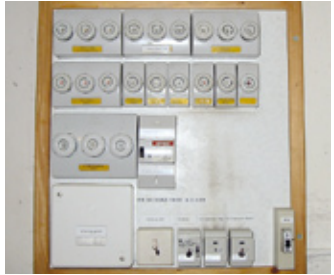
Elektrotableau (im Innern mit schwach gebundenen Platten isoliert)

• Auswechseln von Sicherungen	Nutzung	
• Arbeiten am Tableau		Bearbeitung
• Demontage des Tableaus		Bearbeitung
